Conseils en matière de sécurité routière pour l'École européenne de Bruxelles

Analyse de la sécurité routière pour  
le site de l'école à Forest (Rue de Berkendael) et le site de l'école à Uccle (Avenue du Vert Chasseur – Chaussée de  
Waterloo)  
rapport

Enquête sur place réalisée le 19 mai 2021  
pour l'Institut Vias par  
Martin Baierl  
Marc Broeckaert  
Philip Temmerman

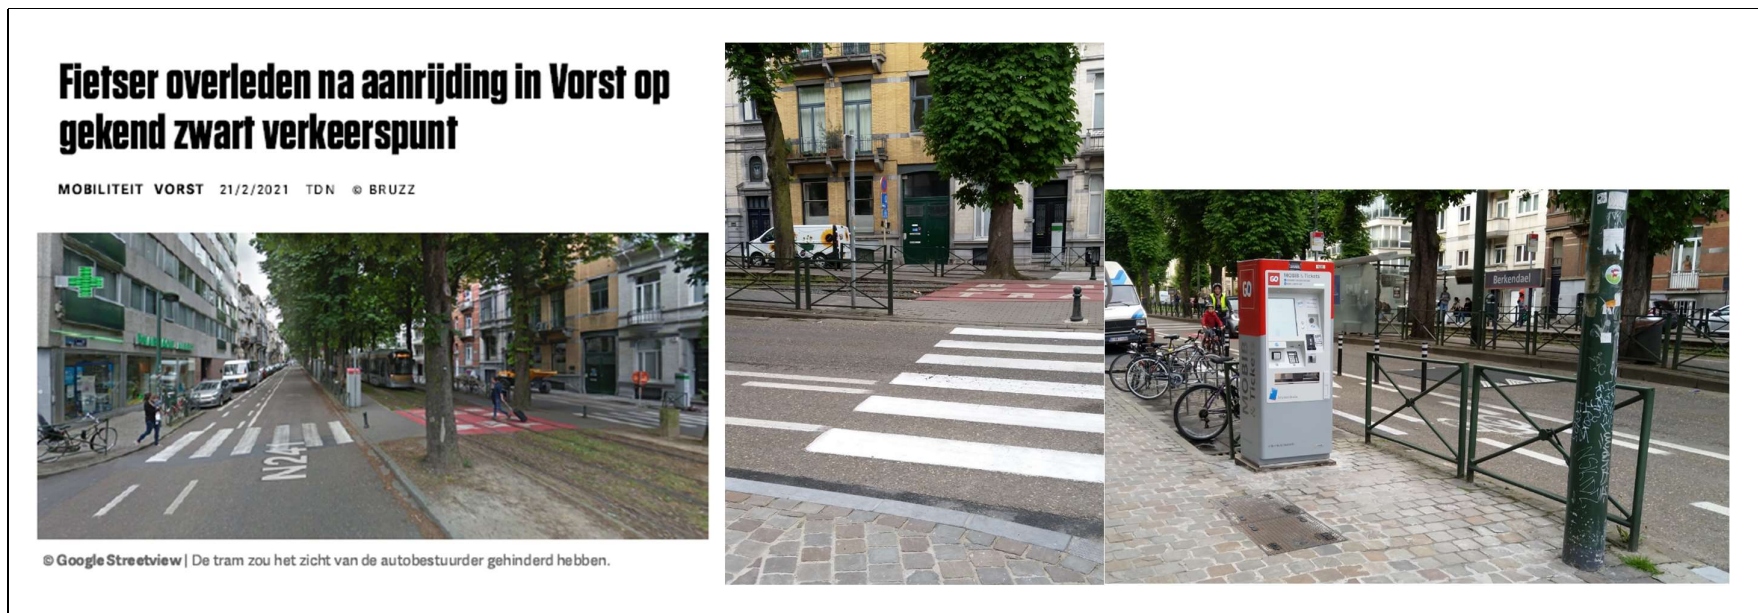
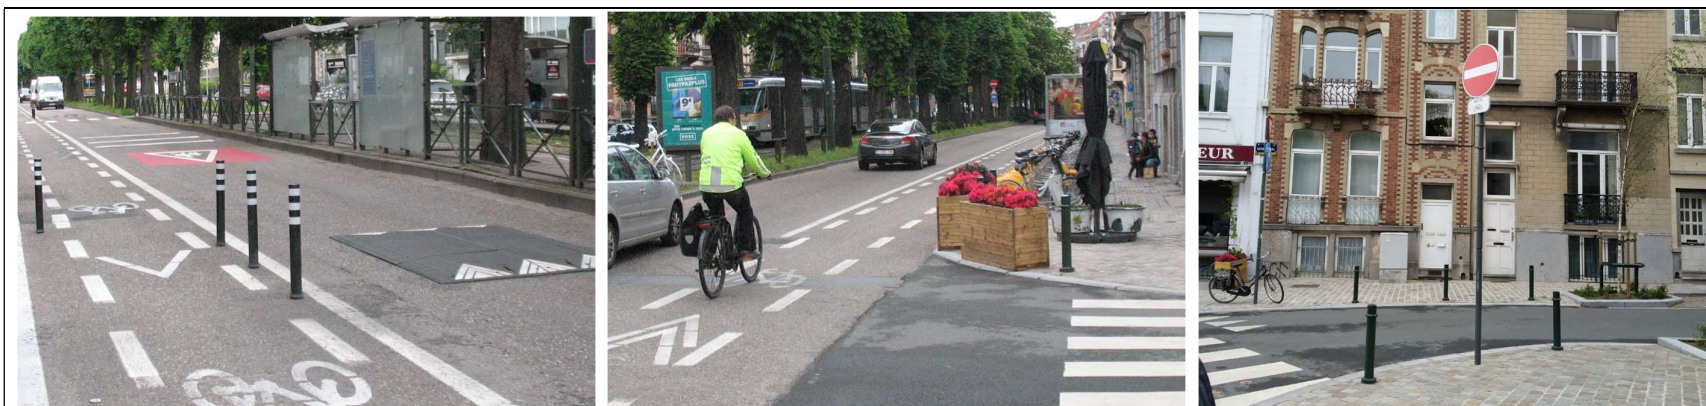
4.1. l'intersection de la Rue Berkendael et de l'Avenue Albert.

L'accident de circulation mortel impliquant un cycliste traversant le passage pour piétons à l'arrêt de tramway aurait été causé par une vue obstruée des piétons par les conducteurs qui s'approchent.

Le distributeur de billets de la STIB a entre-temps été déplacé sur le trottoir, de sorte que cette machine ne gêne plus la visibilité.

Des lignes d'attention, un panneau de danger A23 et un brise-vitesses incitent les automobilistes à s'approcher plus lentement du carrefour et à faire plus attention aux autres usagers de la route (non motorisés).

La vitesse est limitée à 50 km/h à Avenue Albert. Dans la Rue Berkendael, la limite de vitesse générale de 30 km/h pour l'agglomération est d'application. L'Avenue Albert a la priorité sur la Rue Berkendael. La piste cyclable balisée continue sur de l'intersection, les marquages en chevrons et les symboles de vélo augmentent la visibilité de la bande cyclable. Depuis la Rue Berkendael, les voitures ne peuvent que tourner à droite.

La reconstruction récente de cet environnement routier et les interventions complémentaires très récentes, aboutissent à une situation conforme aux idées contemporaines et ne devraient pas donner lieu à des accidents graves de la circulation.

Aucune mesure d'amélioration du trafic ne semble nécessaire.

D'une manière générale, le respect des limitations de vitesse est une préoccupation constante.

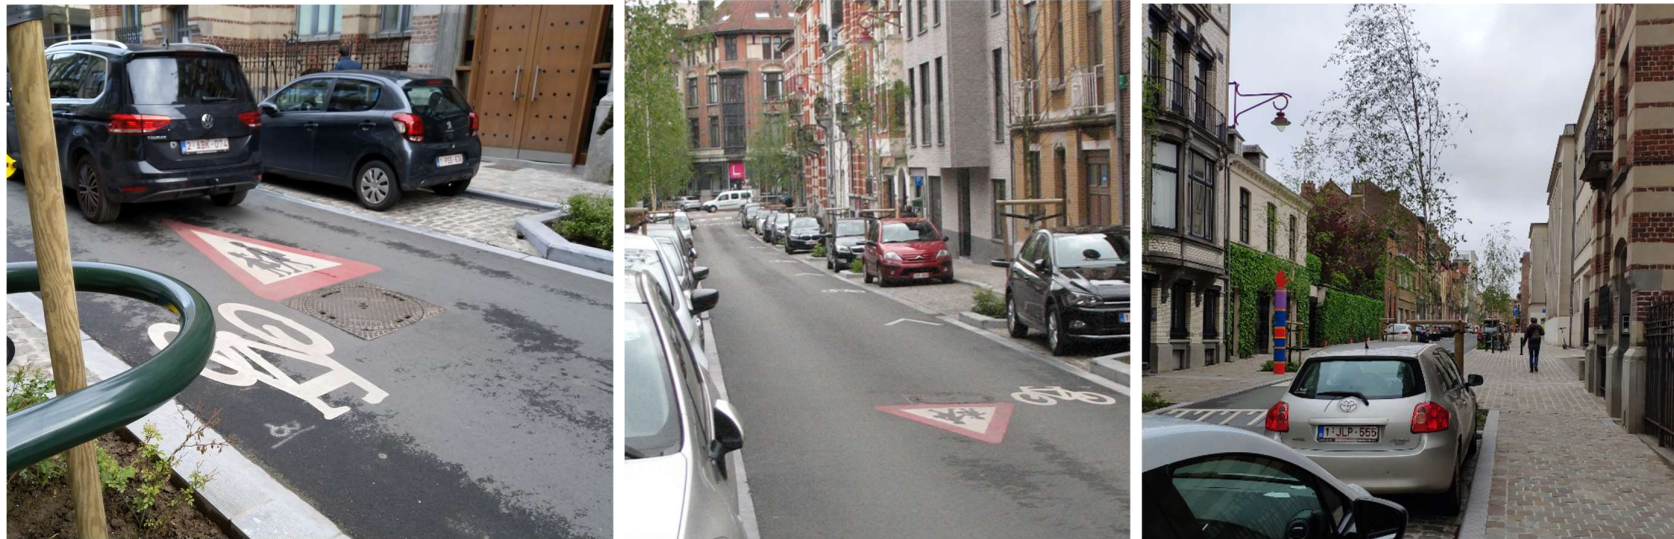
#### 4.2 La Rue Berkendael dans son ensemble

Rue Berkendael est une rue résidentielle calme, avec l'école et la prison comme fonctions qui provoquent du trafic à certains moments. La rue a été récemment reconstruite ; son tracé est conforme aux idées contemporaines sur le bon aménagement des rues dans les zones d'habitation.

Le trafic limité à sens unique circule sur une voie plutôt étroite ; des marquages en chevrons et des symboles de bicyclette constituent une ligne de positionnement pour le trafic cycliste en sens inverse.

Le stationnement de longue durée se fait dans des parcs de stationnement, dans lesquels des arbres sont également plantés à intervalles réguliers. Des deux côtés de la rue, un trottoir confortable est aménagé en pavés sciés.

Le stationnement est réglementé. Par conséquent, il n'y a pratiquement pas d'espace de stationnement disponible pour les parents qui veulent déposer et récupérer leurs enfants. La disponibilité des places de parking est particulièrement importante pour le ramassage des élèves. L'école ne facilite pas la dépose et la reprise des enfants en voiture.

Les bus scolaires entrent dans l'enceinte de l'école et déposent les enfants sur le parking, puis les reprennent. Les bus utilisés sont adaptés à la capacité routière de cette rue plutôt étroite.

À l'entrée des écoles, le stationnement longitudinal est supprimé, de sorte qu'une cour d'école est créée avec des trottoirs élargis et une chaussée surélevée (plateau ralentisseur de trafic).

Sous réserve du respect de la limite de vitesse de 30 km/h, aucun risque d'accident évitable ne peut être identifié ici.

La voie est assez étroite, de sorte que les cyclistes qui circulent dans la direction opposée doivent parfois céder le passage à de gros véhicules. En raison de la bonne visibilité mutuelle et de la faible limitation de vitesse, cela ne devrait pas poser de problème.

Aucune mesure d'amélioration n'est requise.

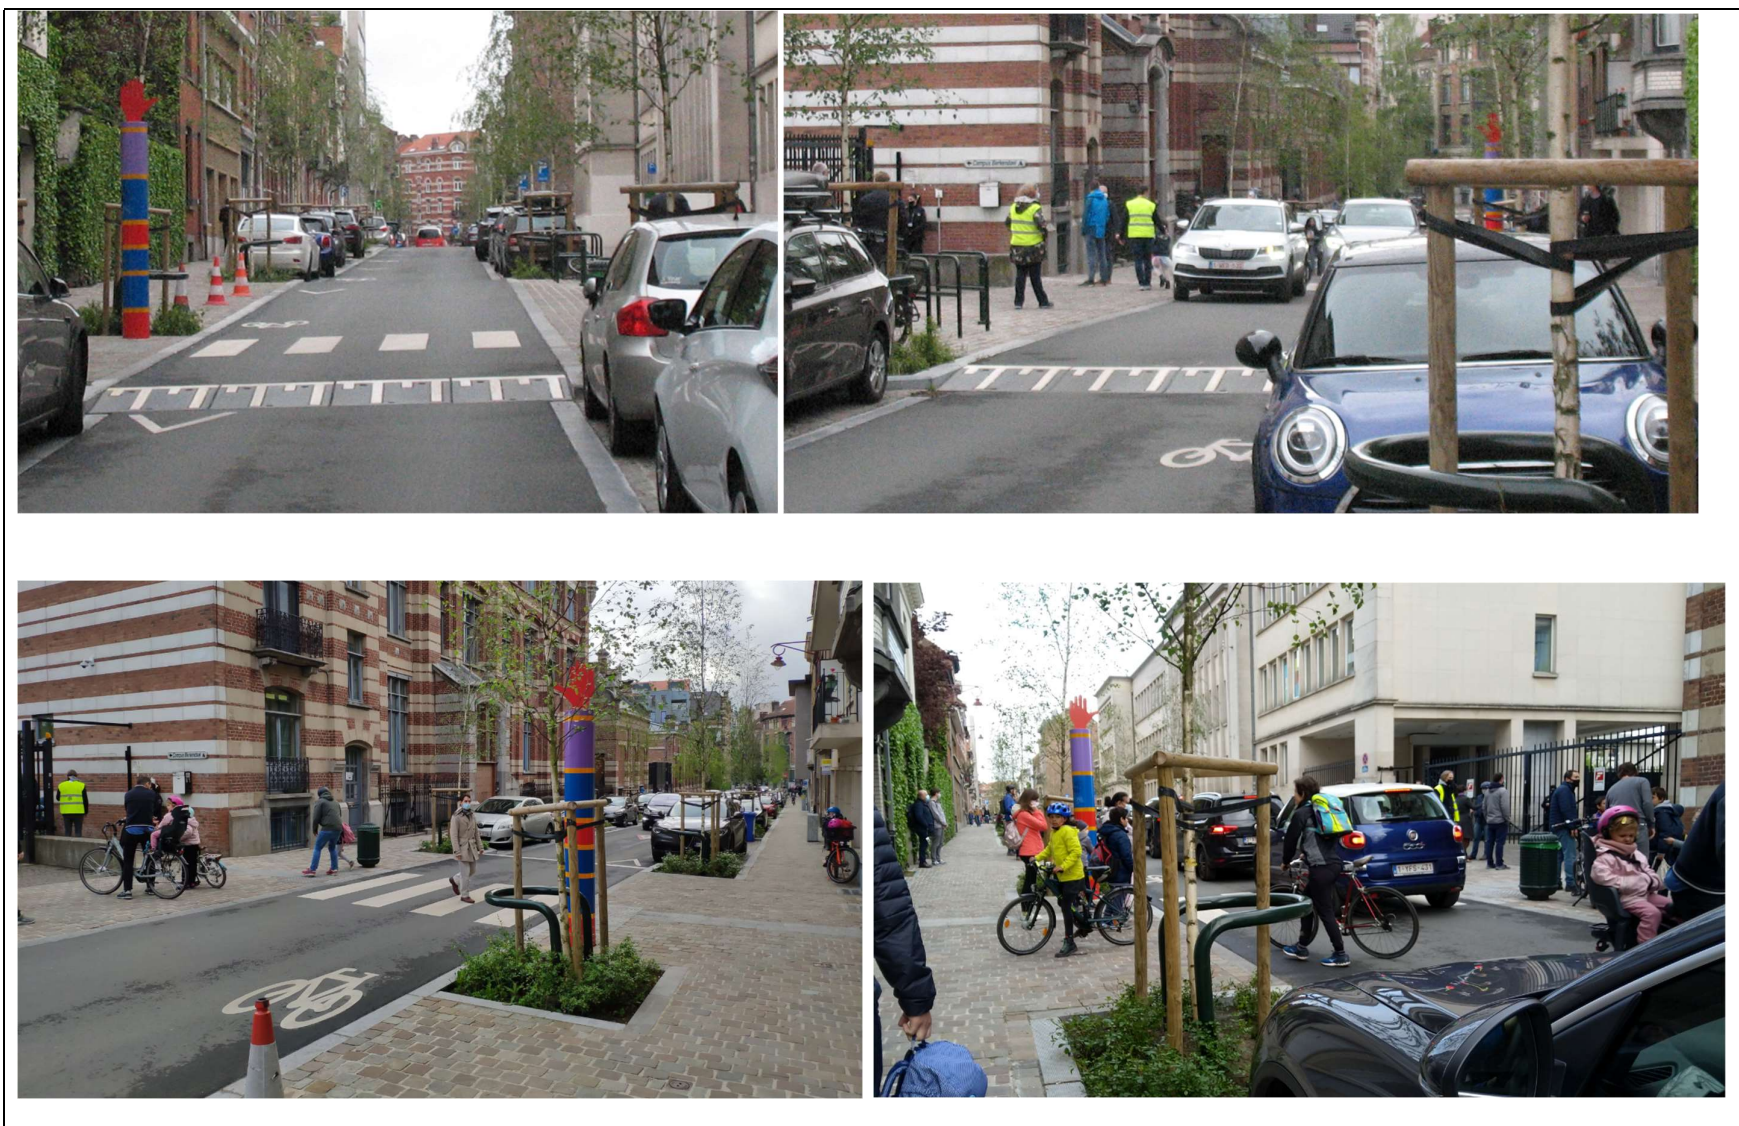
### 4.3 L'abord scolaire immédiat

Une cour d'école a été créée aux portes de l'école ; aucun statut distinct - notamment celui de zone de rencontre avec le panneau de signalisation F12a/b - n'a été désigné.

Les voitures qui s'arrêtent pour déposer les enfants le font sur le trottoir élargi. Les véhicules qui suivent peuvent généralement continuer à rouler, et si ce n'est pas possible, ils attendent patiemment. Des superviseurs bénévoles veillent à ce que tout se passe bien.

Au sens strict, l'immobilisation sur le trottoir est contraire à l'article 24.1° du code de la route. Dans la pratique, tous ces mouvements de voitures semblent être effectués avec prudence et dans le respect des autres usagers de la route.

Les parents avec des bicyclettes s'approchent dans les deux sens. L'élargissement local - la cour d'école virtuelle - permet aux parents de descendre de leur vélo et d'accompagner leurs enfants jusqu'à l'entrée de l'école.

Les mouvements de traversée se font généralement sur le passage piéton qui se trouve bien dans la ligne de marche.

La traversée se fait également en diagonale, alors qu'il est strictement interdit de traverser dans un périmètre de 20 m d'un passage zébré (article 42.4.1. du code de la route).

Il y a une agréable agitation. Les véhicules motorisés semblent rester disciplinés et respectueux, il n'y a donc pas (ou exceptionnellement ?) de nervosité provoquant des risques d'accidents.

L'utilisation animée et légèrement chaotique de cette cour d'école semble bien équilibrée avec les faibles vitesses de circulation et avec l'aménagement de la rue.

Les violations formelles des règles de circulation susmentionnées ne semblent pas présenter de réelle danger.

Objectivement, aucun risque d'accident évitable ne peut être identifié ici.

Cet abord d'école immédiat et son fonctionnement ne semblent pas poser de problèmes de sécurité routière. Au contraire, ce qui a été observé est plutôt exemplaire : cet environnement scolaire peut être inclus dans une liste de meilleures pratiques.

Si l'on souhaite s'aligner le plus précisément possible sur le règlement de la circulation, la zone immédiate de l'école pourrait être signalée comme une zone de rencontre à l'aide du panneau de signalisation F12a/b. Dans ce cas, le passage pour piétons doit être éliminé, car la canalisation et la priorité pour la traversée des piétons n'ont pas leur place dans une zone de rencontre. Dans une zone de rencontre, selon l'article 22bis, les piétons peuvent utiliser toute la largeur de la voie publique, tout comme les voitures ; en d'autres termes, il n'y a plus de division entre chaussée et trottoir.

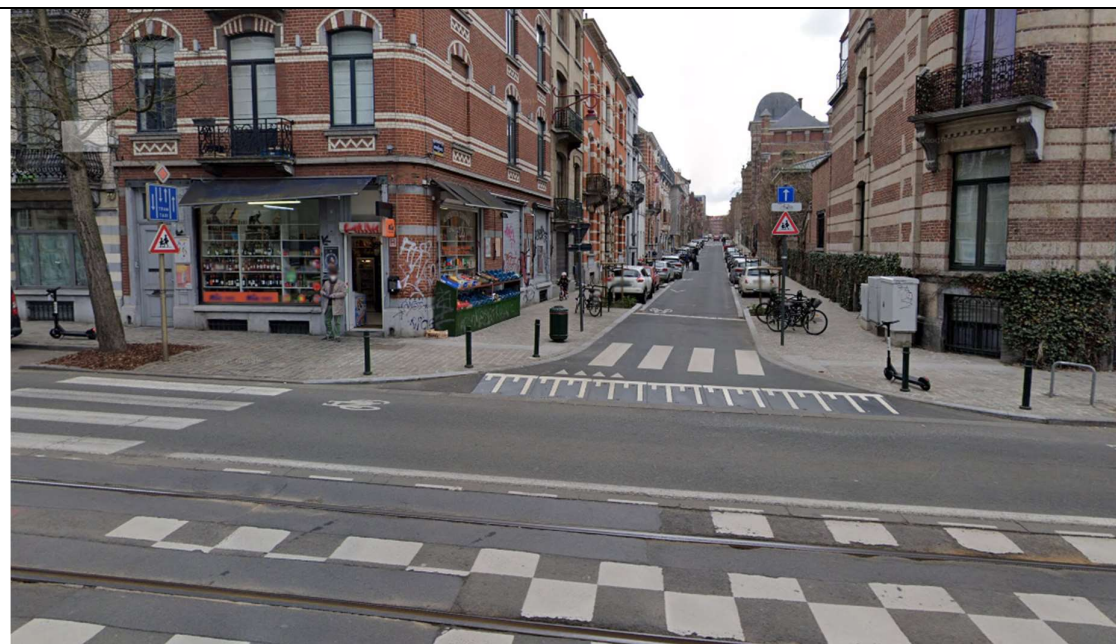
#### 4.4. l'intersection de la Rue Berkendael et de l'Avenue Brugmann.

L'Avenue Brugmann et la Rue Berkendael appartiennent toutes deux au tissu de rues à 30 km/h de l'agglomération. La fonction de circulation (trafic automobile, tramway et bus) de la première avenue est clairement plus importante que celle de la seconde rue. Le raccordement entre les deux rues a été surélevé et empêche donc la vitesse non-adaptée. Cela rend également le passage pour piétons plus sûr.

Ce tracé routier ne présente aucun risque d'accident évitable. Selon les connaissances actuelles, il s'agit d'un tracé routier sûr.

Aucune mesure d'amélioration n'est requise.

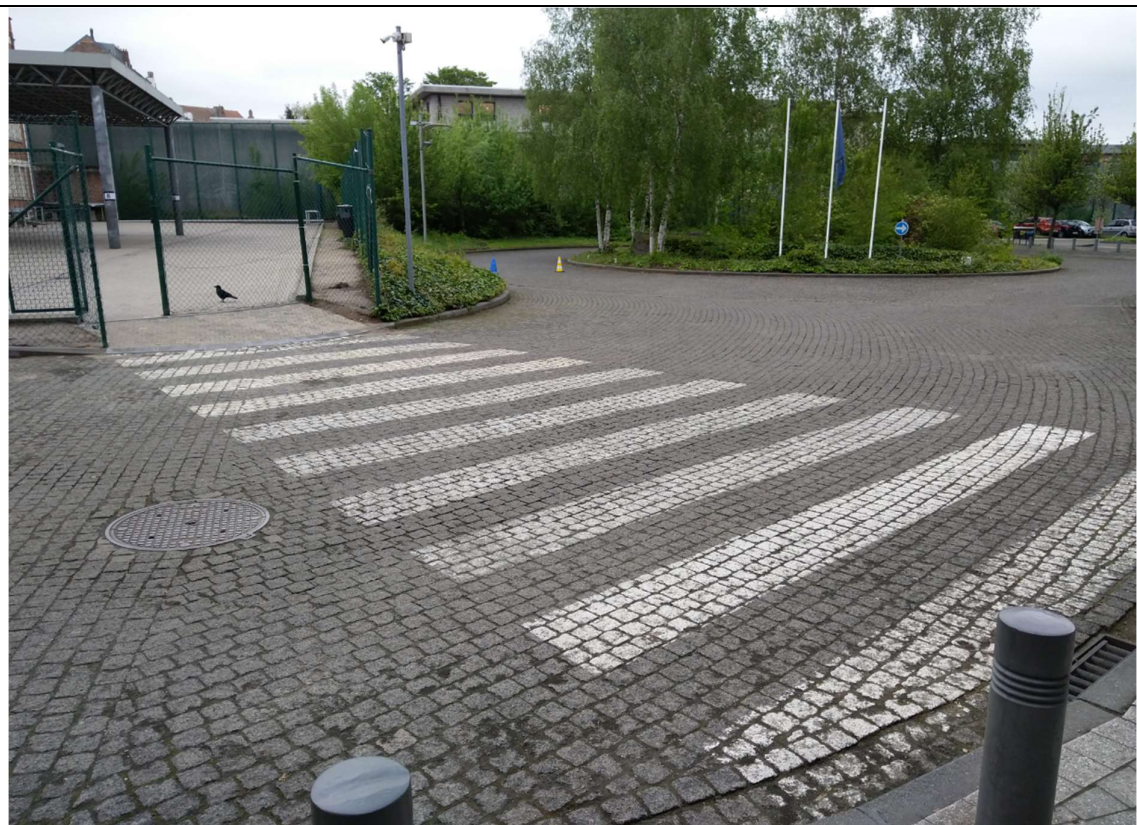
4.5. accès à l'enceinte de l'école (entre le portail de l'école et le rond-point)

Les bus scolaires, les voitures des enseignants et celles des fournisseurs entrent et sortent par cette entrée de l'école. À l'arrière - après le rond-point - il y a une aire de stationnement remarquablement grande pour ce quartier. Il y a environ 120 places de parking, principalement utilisées par les enseignants.

Environ 500 élèves, soit la moitié de l'effectif total, se rendent à l'école en bus scolaire.

Entre 7h40 et 8h00, tous les bus scolaires entrent et déposent les élèves sur le parking. Ce n'est qu'après 8h00 que les bus sont autorisés à partir l'un après l'autre. Cela permet une arrivée et un départ ordonnés des nombreux bus scolaires.

La vitesse est limitée à 15 km/h sur les terrains de l'école.  
Les enfants traversent toujours le passage zébré, relativement long, sous surveillance.

On part du principe que les jeunes enfants peuvent se comporter de manière assez imprévisible dans la circulation. Il faut donc éviter que les enfants traversent la route à tout moment et sans surveillance, pendant que les véhicules entrent et sortent.  
La visibilité mutuelle n'est pas altérée par des éléments de l'environnement routier, mais les enfants qui traversent la route peuvent être difficiles à voir depuis le siège du conducteur (angle mort).  
La vitesse de circulation est réduite dans l'enceinte de l'école et les entrées et sorties sont surveillées.  
Aucun incident objectif n'a été identifié à cet endroit.

Pour réduire au maximum le risque d'accident, les points d'attention suivants semblent importants :

- Aux heures où la circulation des voitures est autorisée, il est préférable de laisser les enfants traverser sous surveillance.
- Des marquages au sol peuvent être utilisés pour diviser le passage pour piétons en deux parties et pour créer un espace de repos marqué au milieu du passage pour piétons. Ce type de marquage incite également les véhicules à bien tenir la droite (sauf s'ils ont besoin de toute la largeur de la voie en raison de leur taille).

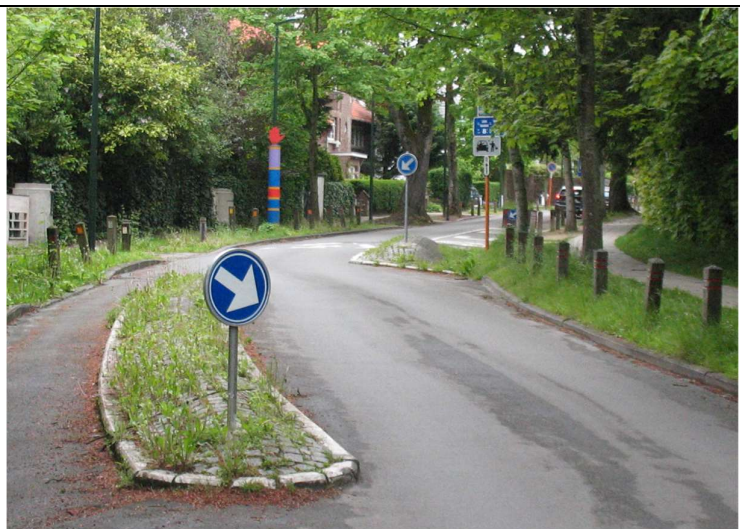
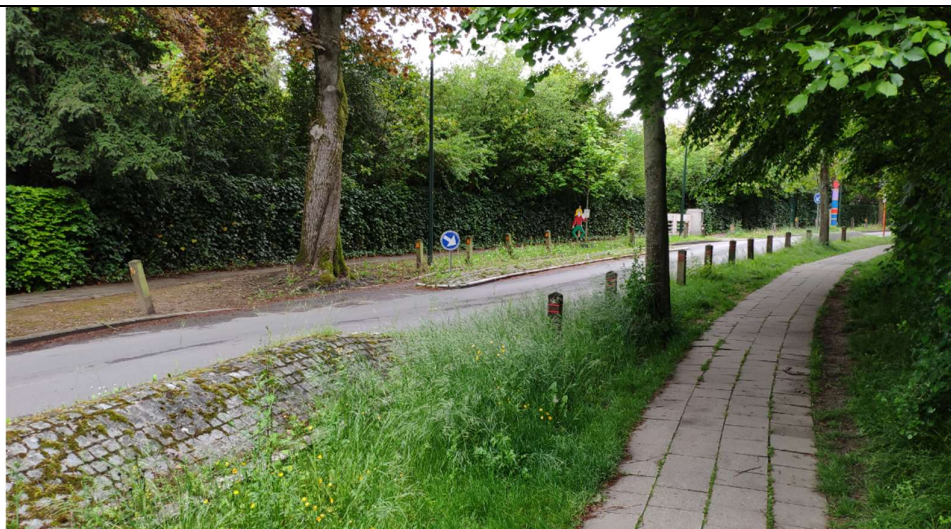
5.1. La zone étendue autour de l'école et un aperçu des différents entrées de l'école.

L'école occupe un grand site adjacent à la très fréquentée Chaussée de Waterloo, à l'intersection avec la Chaussée de La Hulpe, qui est une route de liaison très fréquentée à travers la Forêt de Soignes.

En outre, le site est entouré de rues résidentielles, à savoir l'Avenue du Vert Chasseur et l'Avenue Hamoir. Ces rues sont assez étroites et présentent un stationnement longitudinal, de sorte que partout dans le quartier, une circulation à sens unique a été établie.

Il y a deux autres écoles dans le quartier, dont l'Athénée Royal d'Uccle.

En raison de son emplacement dans la zone élargie, ce quartier est également susceptible d'être sujet au trafic parasite (trafic inapproprié ou trafic impropre qui devrait suivre d'autres routes plus appropriées).

Environ 2500 élèves, soit 2/3 du nombre total d'élèves, font le trajet en bus scolaire. Plus de 60 bus scolaires se rendent à l'école chaque jour. Les élèves sont déposés le long de la Chaussée de Waterloo et récupérés sur le terrain de l'école. Cela entraîne l'arrivée et le départ de bus très nombreux, qui doivent se mêler à la circulation générale.

Le parking privé dispose de 215 places pour les enseignants ; ce parking est complet tous les jours.

Évaluation des risques
Ce positionnement dans le réseau routier entourant fait mieux comprendre les problèmes de circulation, car elles se posent dans une zone plus large et ne peuvent donc pas être résolus à la porte de l'école.
L'école elle-même est également un important générateur de trafic en raison de sa taille.
Recommandation ou décision
Lors de la conception de mesures d'amélioration, il faudra tenir compte du contexte complexe du trafic sur une plus large échelle.

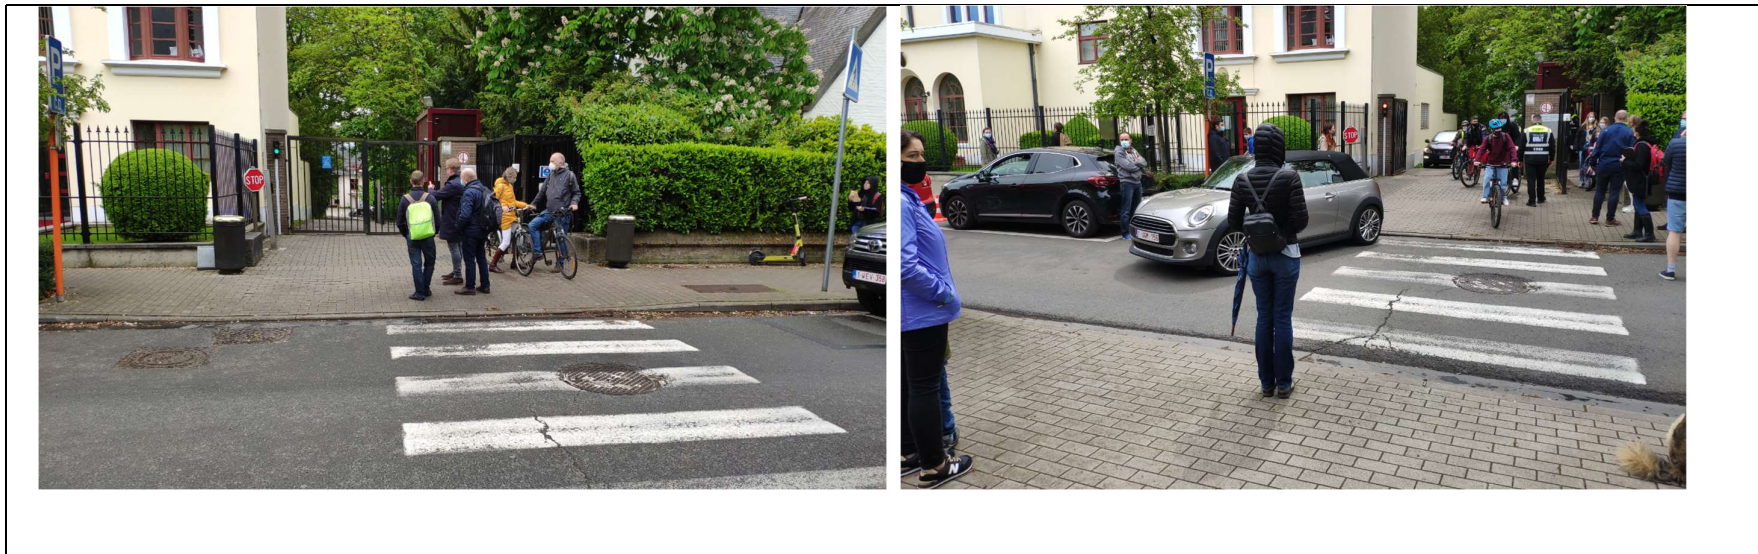
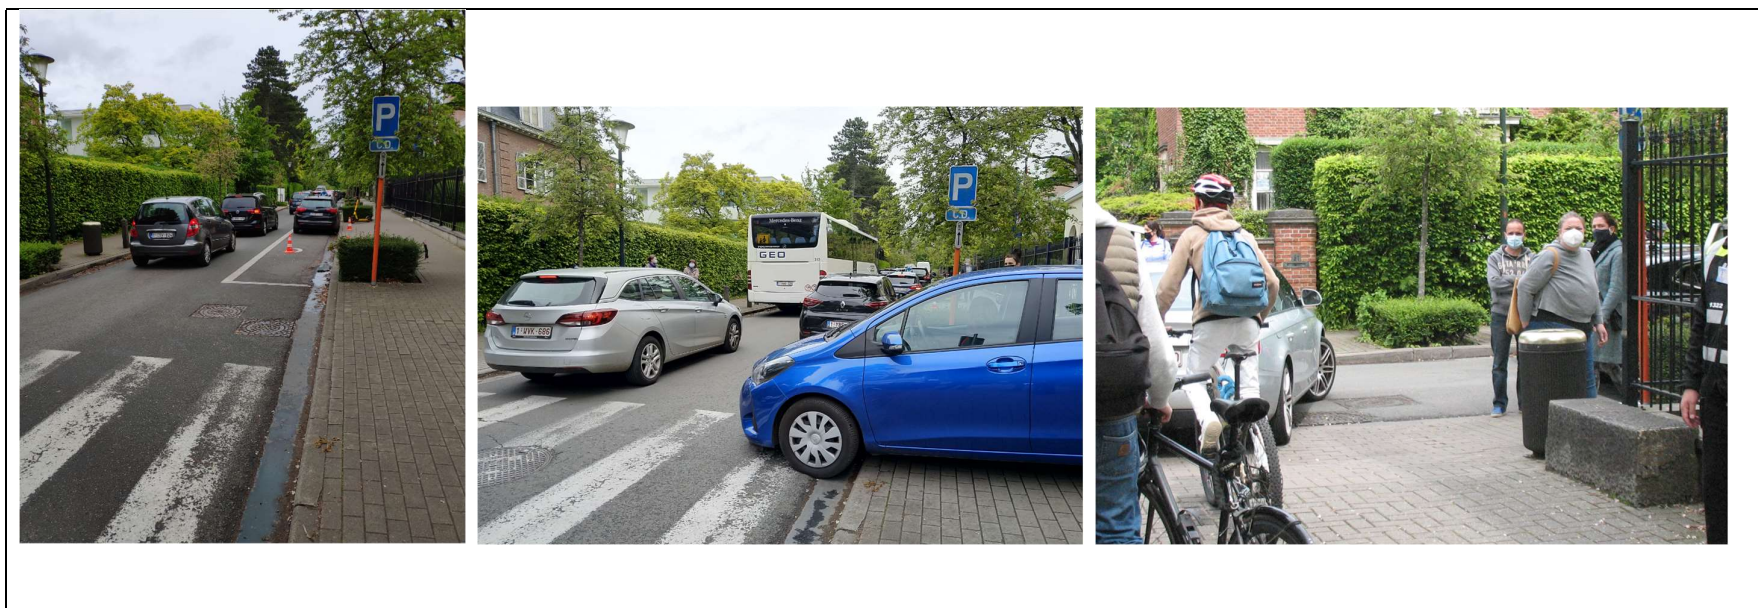
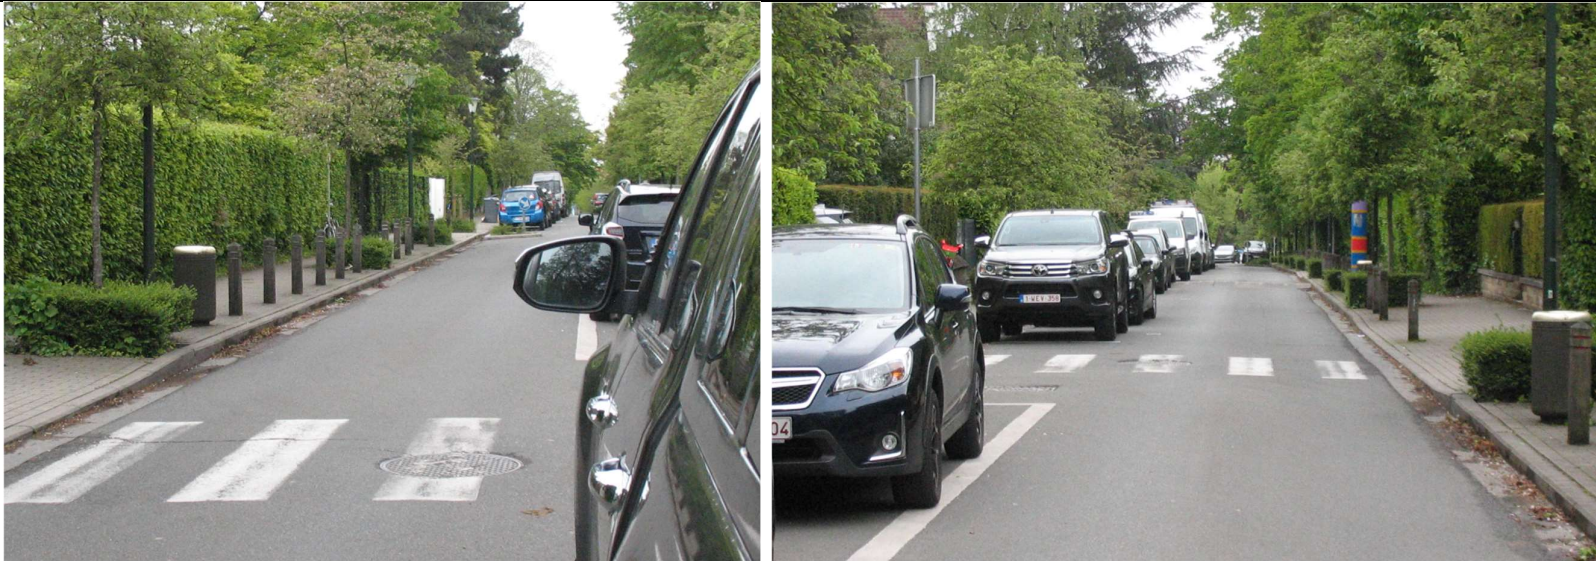
## 5.2. Avenue du Vert Chasseur avec l'entrée générale de l'école

L'entrée principale de l'école est un portail relativement étroit qui donne sur l'étroite Avenue du Vert Chasseur. Cet accès est coincé entre l'ambassade de Hongrie et une propriété, cette situation ne permet pas un élargissement.

Le taux d'occupation élevé du parking le long de la rue signifie qu'il n'y a pas de parking important disponible ici pour que les parents puissent déposer ou récupérer leurs enfants. Les parents qui souhaitent le faire doivent essayer de garer leur voiture ailleurs dans le quartier.

Aux heures de pointe, des embouteillages se forment dans le flux de circulation en direction de la Chaussée de Waterloo. Les feux tricolores de l'intersection avec la Chaussée de Waterloo sont apparemment incapables de gérer les flux trafic intenses.

Les piétons, cyclistes, cyclomotoristes, utilisateurs d'engins de locomotion et enseignants en voiture quittent l'école en masse au même moments. Il est donc difficile de s'intégrer dans le trafic intense qui circule déjà dans la rue. Le trafic de passage s'avère être principalement composé de voitures avec seulement le conducteur à l'intérieur, il ne s'agit donc pas de parents qui ont déjà récupéré leurs enfants dans une autre école. Les deux-roues choisissent souvent le trottoir, pour avancer plus vite.

Cette grande foule fait que les utilisateurs de la rue se sentent mal à l'aise.

Le risque d'accident n'augmente qu'en cas de mouvements de circulation agressifs, par des conducteurs qui ne peuvent plus contrôler leurs nerfs dans ce trafic congestionné.

Les deux-roues qui circulent sur le trottoir en violation du code de la route augmentent le risque d'accident.

Le tracé de la rue répond aux exigences d'une rue d'habitations (une rue d'accès). Il ne semble pas y avoir de déficiences en matière de technique de trafic qui augmenteraient le risque d'accident.

Un trottoir plus large le long de l'entrée de l'école pourrait éventuellement être créé en sacrifiant une place de stationnement longitudinale entre l'entrée de l'école et l'entrée de la maison voisine (maison numéro 46A).

Aucune autre mesure d'amélioration ne peut être envisagée au niveau de la technique de la circulation.

Il existe peut-être des possibilités pour améliorer la circulation, mais la municipalité et Bruxelles Mobilité devraient analyser le problème à plus grande échelle :

- Obtenir des informations sur l'origine et la destination du trafic intense ;
- Vérifiez si le schéma de circulation existant peut être optimisé ;
- Étudier les possibilités de reprogrammer les feux de circulation de la Chaussée de Waterloo en prévoyant plus de temps vert pour l'Avenue du Vert Chasseur.

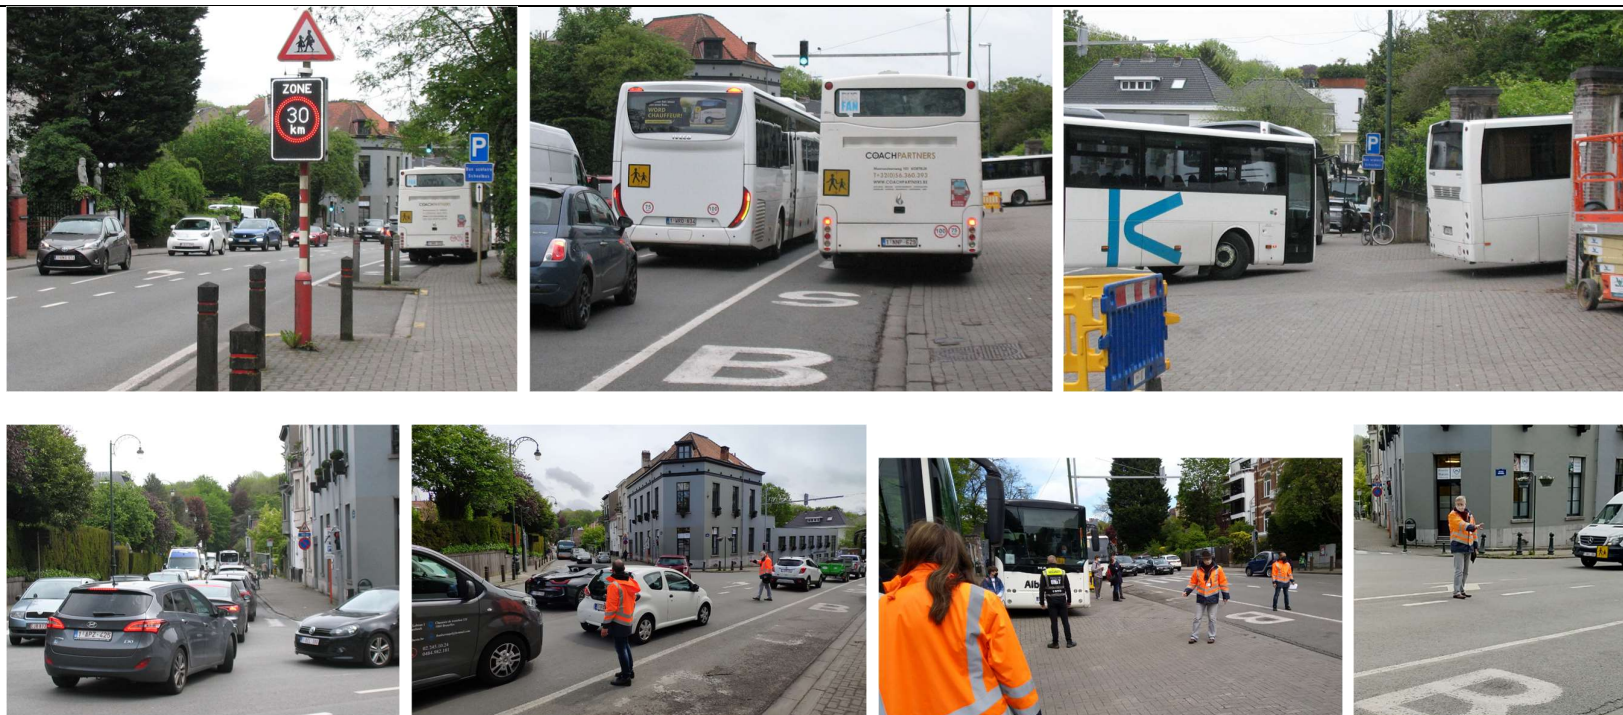
### 5.3. Le portail de l'école sur la Chaussée de Waterloo, en face de la Chaussée de La Hulpe.

Il y a des places de parking marquées le long de la chaussée pour les bus scolaires. Elles sont probablement destinées aux bus qui arrivent, qui peuvent s'y arrêter brièvement pour permettre aux élèves de débarquer. La largeur des places de stationnement semble être assez étroite pour les autocars.

Les autocars se garent également sur le trottoir.

Les autocars qui entrent et sortent de l'enceinte de l'école occupent une grande partie de l'espace du trottoir pendant ce mouvement transversal.

Le large trottoir situé devant les portes de l'école présente une forte pente transversale, de sorte que la carrosserie des bus heurte invariablement le trottoir. Il s'agit d'un dévers involontaire, imposé par le relief local.

L'intersection de la Chaussée de Waterloo et la Chaussée de La Hulpe se trouve juste en face de l'entrée de l'école. Il s'agit formellement d'un carrefour à feux en forme de T, dans lequel débouche l'entrée de l'école.

Afin de permettre aux bus sortants de s'insérer dans la circulation dense, des volontaires de l'école essaient d'arrêter le trafic de temps en temps. Ils sont très visibles avec leurs vestes fluorescentes, mais ne sont pas légalement autorisés à le faire. Ils comptent sur la bonne volonté des conducteurs, mais certains d'entre eux, agressifs et nerveux en raison de la densité du trafic et des embouteillages dans toutes les directions, forcent le passage.

Le trafic est intense et l'intersection contrôlée par des feux devient régulièrement embouteillée. Par conséquent, il n'est pas prévu que les bus sortants puissent profiter des lacunes dans le flux de circulation, qui devraient normalement se produire en raison du changement de phase du cycle des feux de circulation.

La forte densité du trafic dans toutes les directions à l'intersection, ne permet pas aux bus qui sortent de se fondre en toute sécurité dans le flux de circulation ; il ne s'agit pas d'un simple problème de confort, mais d'un problème de risque d'accident très fortement accru.

La gestion informelle du trafic effectuée par les bénévoles de l'école est bien intentionnée et nécessaire pour permettre au grand nombre de bus de quitter l'école dans un laps de temps d'environ une demi-heure. Cette approche est non réglementaire et présente des risques inacceptables :

- Sur des dommages corporels pour les volontaires,
- Sur des accidents avec des conducteurs qui ignorent les indications ;
- Pour être tenu responsable par les victimes d'un éventuel accident.

Du point de vue de la technique circulation (trafic engineering), une entrée et une sortie peuvent ne pas aboutir à une intersection contrôlée par des feux de circulation.

La pente transversale du trottoir entraînera sans aucun doute des dommages à la carrosserie des autobus et au revêtement du trottoir.

La surveillance des mouvements de circulation qui doivent inévitablement avoir lieu sur le trottoir reste nécessaire. L'école peut continuer à le faire.

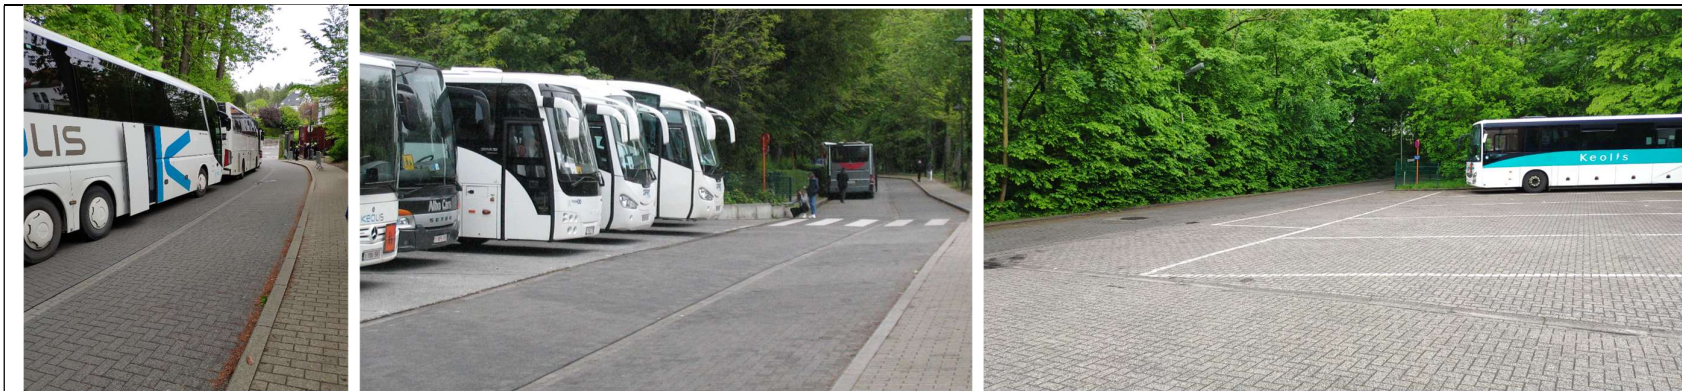
#### 5.4. L'aire de stationnement des bus sur le terrain de l'école

Le stationnement des bus scolaires occupe une grande partie de l'espace sur le terrain de l'école, même si cet espace est divisé de manière rationnelle.

Il n'est pas nécessaire de prendre des mesures d'amélioration.

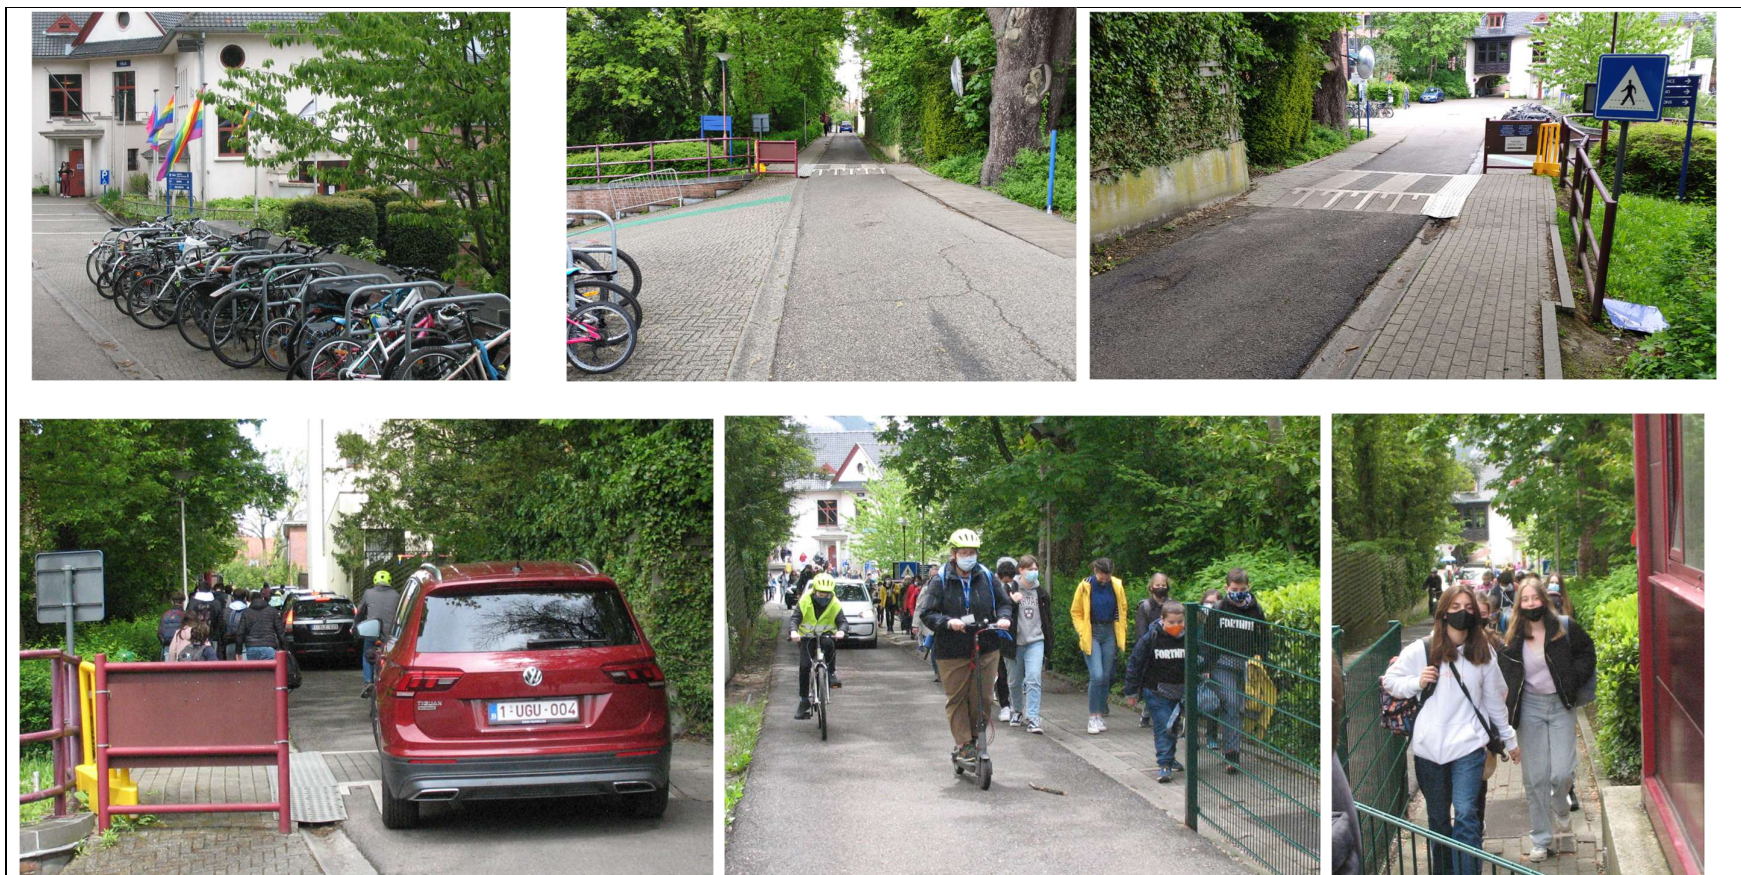
5.5. L'organisation de l'accès principal sur le terrain de l'école

<b>Observation</b>
<p>Sur le terrain de l'école, il y a une voie destinée à la circulation en deux sens, qui ne peut matériellement être utilisée que dans une seule direction à la fois en raison de sa largeur limitée. Avec un feu de signalisation au parking et un autre au portail d'entrée, le trafic motorisé dans les deux directions est séparé.</p> <p>La chaussée est également utilisée par les cyclistes, les cyclomotoristes et les utilisateurs d'engins de locomotion.</p> <p>Pour les piétons, il y a un trottoir de largeur limitée sur un côté.</p> <p>Près de la rampe d'accès au parking, les piétons doivent traverser sur un passage pour piétons surélevé bien visible. De cette façon, les piétons n'entreront pas en conflit avec les voitures lorsqu'elles tournent sur la pente du parking souterrain.</p>
<b>Évaluation des risques</b>
<p>Lorsqu'il y a de grandes densités d'usagers de la route, non seulement la situation des piétons et des conducteurs est moins confortable, mais les usagers de la route se gênent également les uns les autres. Les gens marchent sur la chaussée, et cela devient encore plus gênant lorsque des voitures approchent dans les deux sens.</p> <p>Lorsque les usagers de la route se gênent mutuellement, le risque d'accidents (mineurs) peut également être accru, qu'il s'agisse de chutes de bicyclettes ou de collisions latérales entre véhicules et piétons.</p>

<b>Recommandation ou décision</b>
<p>Il y aurait une possibilité limitée d'élargir un peu le trottoir.</p> <p>Il n'est pas possible d'élargir la chaussée pour qu'elle puisse être parcourue dans les deux sens en même temps.</p> <p>Lorsque les usagers de la route ne peuvent pas être séparés dans l'espace, il peut être possible de les séparer dans le temps. Cela pourrait signifier qu'aux heures d'affluence, l'accès aux voitures est réservé à la direction de l'affluence et que les voitures qui veulent circuler dans l'autre direction doivent attendre un certain temps. Il ne s'agirait pas de longues périodes de temps, mais par exemple de 20 minutes.</p> <p>On pourrait examiner si cela peut être organisé d'une manière lisible et pratique, et s'il existe un soutien suffisant à cet égard dans la communauté scolaire.</p>
